доступности общежития №2 и предоставляемых жилищных услуг  
по проживанию (далее - услуги) для инвалидов,

**АКТ**  
**обследования объекта социальной инфраструктуры к паспорту**  
**доступности для инвалидов общежития №2**

**1.1. Наименование (вид) объекта: Общежитие №2 НГЛУ**

Адрес объекта: **603155, РФ, Нижегородская обл., г. Нижний Новгород, ул. Большая Печерская, д. 36**

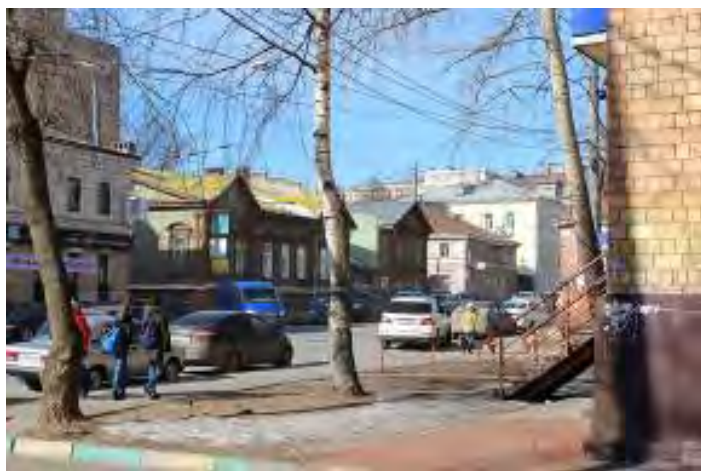
1. Прилегающая территория

| №<br>п/п | Наименование<br>функционально-<br>планировочного элемента | Наличие<br>элемента | | | Выявленные нарушения и<br>замечания | | Работы по адаптации<br>объектов | |
|---|---|---|---|---|---|---|---|---|
| 1.2 | Путь (пути) движения на<br>территории | есть | | | Отсутствуют<br>съезды на<br>тротуар и<br>визуальная<br>информация,<br>тактильные<br>обозначения | К, С, Г | Устройство<br>съездов на<br>тротуар,<br>установка<br>визуальной<br>информации,<br>тактильных<br>обозначений | Текущи<br>й<br>ремонт |
| 1.5 | Автостоянка и парковка | есть | | | Отсутствует<br>разметка и<br>обозначение | К, О, Г | Организация<br>парковочных<br>мест | Текущи<br>й<br>ремонт |

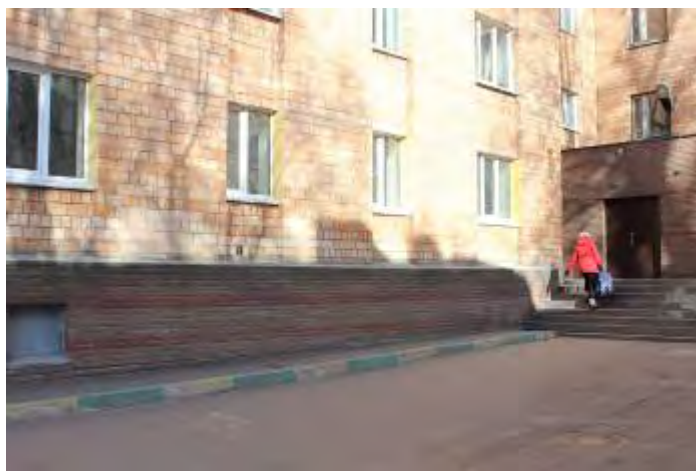
2. Входная группа

| №<br>п/п | Наименование<br>функционально-<br>планировочного<br>элемента | Наличие<br>элемента | | | Выявленные нарушения и<br>замечания | | Работы по адаптации<br>объектов | |
|---|---|---|---|---|---|---|---|---|
| 2.1 | Лестница<br>(наружная) | есть | | | Отсутствуют<br>ограждения | О, С | Устройство<br>ограждения | Текущи<br>й ремонт |
| 2.2 | Пандус<br>(наружный) | есть | 4 | 4 | Отсутствует<br>пандус | К | Устройство<br>пандуса | Текущи<br>й ремонт |
| 2.3 | Входная<br>площадка (перед<br>дверью) | есть | 5 | 5 | Отсутствует<br>тактильная<br>информация<br>об<br>учреждении | С | Изготовление и<br>установка<br>табличек на<br>языке Брайля и<br>написанных<br>выпуклым<br>шрифтом | Текущи<br>й ремонт |

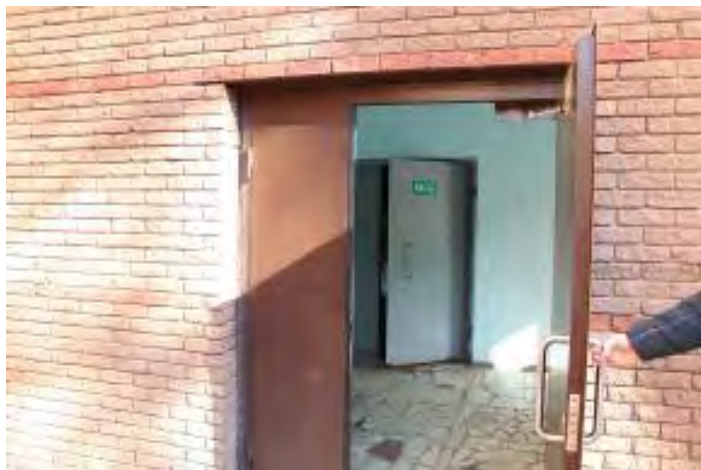
3. Вход в общежитие (тамбур)

| №<br>п/п | Наименование<br>функционально-<br>планировочного<br>элемента | Наличие<br>элемента | | | Выявленные нарушения и<br>замечания | | Работы по адаптации<br>объектов | |
|---|---|---|---|---|---|---|---|---|
| 2.4 | Дверь (входная) | есть | 6 | 5 | Отсутствует<br>световой и<br>звуковой<br>маяк | К, С, Г | Установка<br>светового и<br>звукового<br>маяка | Текущи<br>й ремонт |
| 2.5 | Тамбур | есть | 7 | 6 | нет | | | |

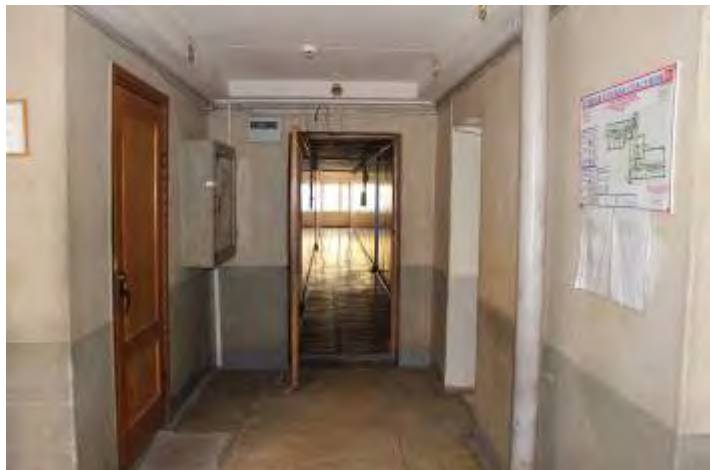
6. Коридор 1 этажа

| №<br>п/п | Наименование<br>функционально-<br>планировочного<br>элемента | Наличие<br>элемента | | | Выявленные нарушения и<br>замечания | | Работы по адаптации<br>объектов | |
|---|---|---|---|---|---|---|---|---|
| 3.1 | Коридор<br>(вестибюль, зона<br>ожидания,<br>галерея, балкон) | есть | | | Отсутствуют<br>тактильные<br>обозначения | С | Установка<br>тактильных<br>табличек,<br>направляю-<br>щих<br>поручней | Текущи<br>й ремонт |
